## **Mesure en discontinu et continu de l'air intérieur d'un bâtiment HQE, interprétation des résultats et plan d'actions /**

*Discontinuous and continuous Measurement of inside air pollution of a HEQ  
building: results discussion and actions*

**EXPLORAIR**  
**K.MEDIMAGH**  
**Responsable R&D**

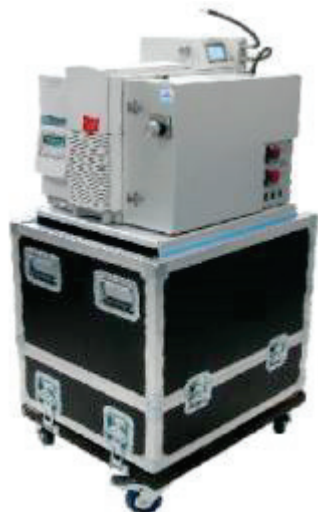
µGC/MS  
Analyse en ligne de la ppm  
au pourcent

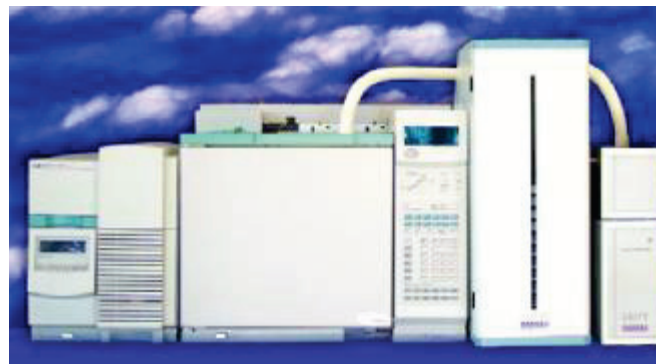
TDGCMS de paillasse :  
analyse de la 10 ppt aux ppm

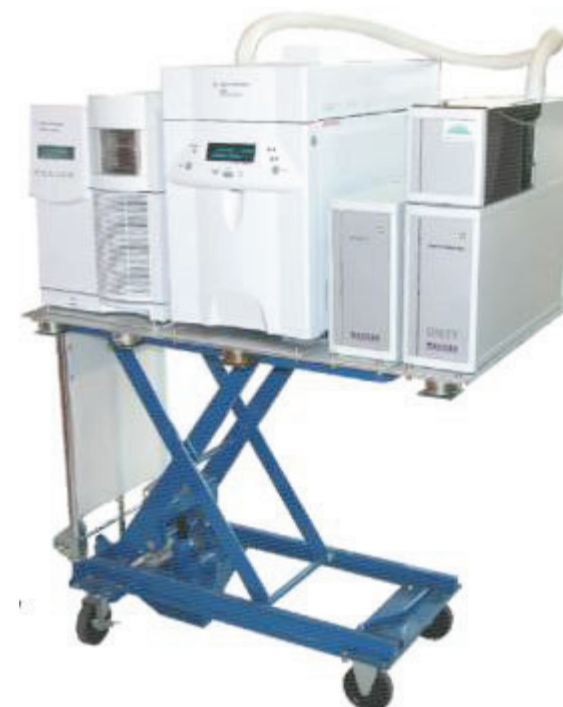
TDFastGCMS sur site :  
analyse de la 10 ppt aux ppm

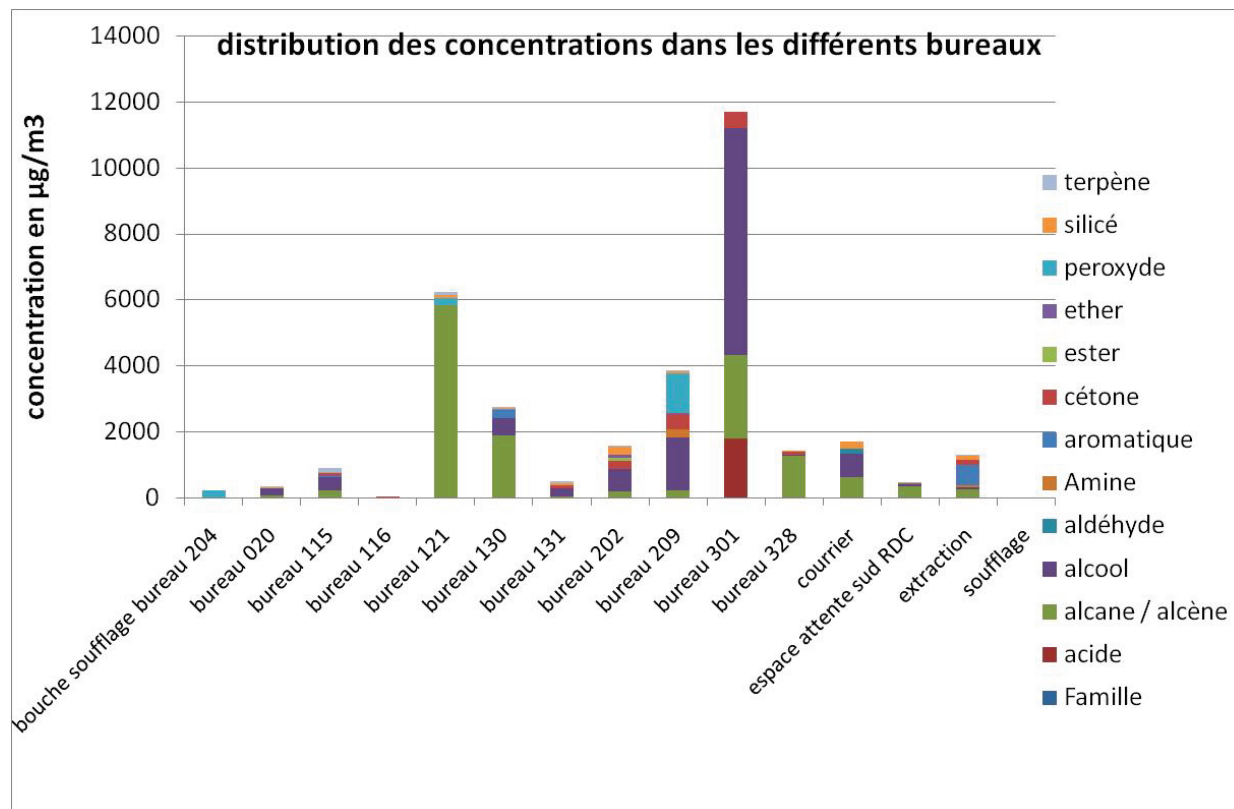
- Plus de 100 composés détectés Sur les prélèvements.
- Présence significative des alcools Et alcanes.
- 4 bureaux présentent des concentrations Totales supérieures à 1000 µg/m<sup>3</sup>
- Les alcools intègrent aussi la famille Des glycols.
- Un bureau sort du lot : Forte concentration en alcool/glycol Et alcane/alcène:
- Hexanol -2 –ethyl
- Composés en C6 et C7

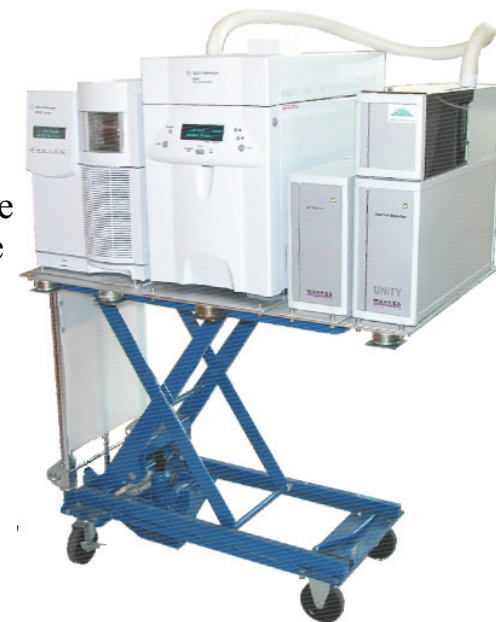
La TD/FGC/MS permet de conduire:  
1 analyse toute les 7min.

Limites de détections quelques  $\mu\text{g}/\text{m}^3$

L'appareil est placé dans le bureau et la ligne D'échantillonnage mise à hauteur d'homme

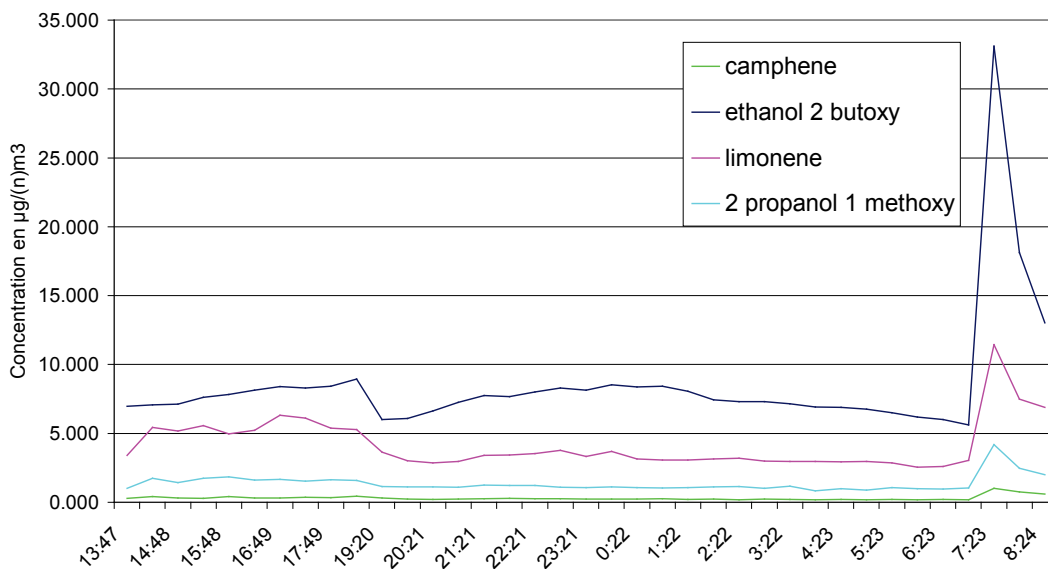
Suivi des COV relatifs aux composés de nettoyage entre le 22 et 23 juin 2010

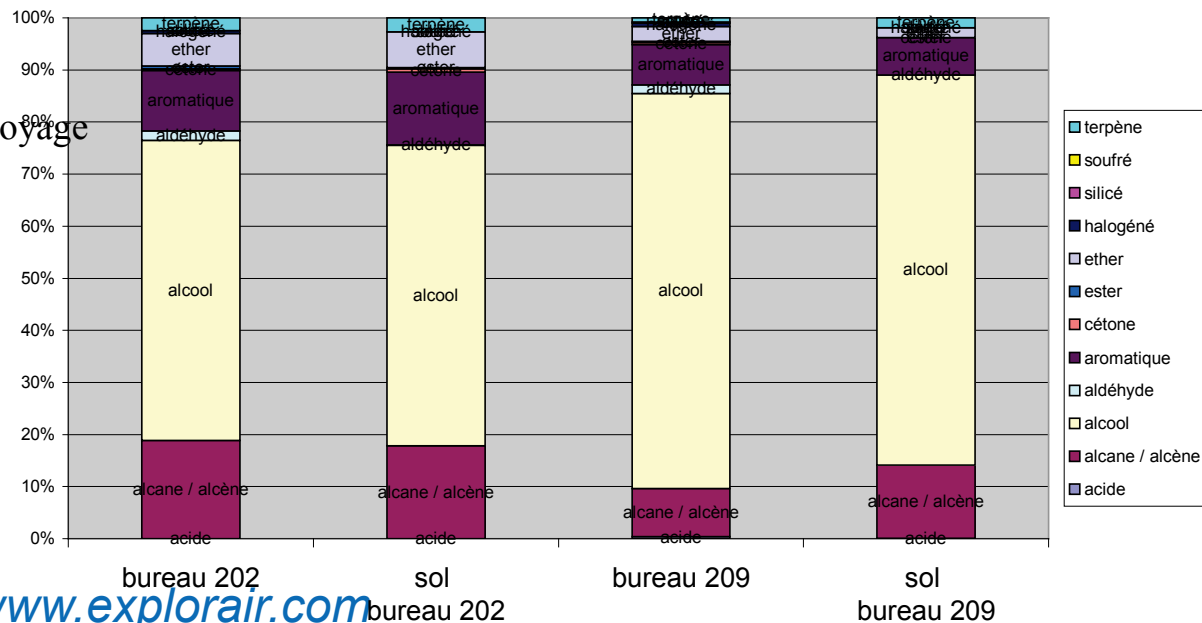
comparaison entre les distributions des familles dans l'air ambiant et dans les revêtements de sol analysés

Morceau de la moquette découpée:  
Composition: revêtement + colle + pdt de nettoyage

Une forte similitude dans la composition du matériau et de l'air ambiant .

**Solution envisagée par le client :**

Changement de la moquette sur tout l'étage soit un investissement d'une centaine  
De millier d'euros

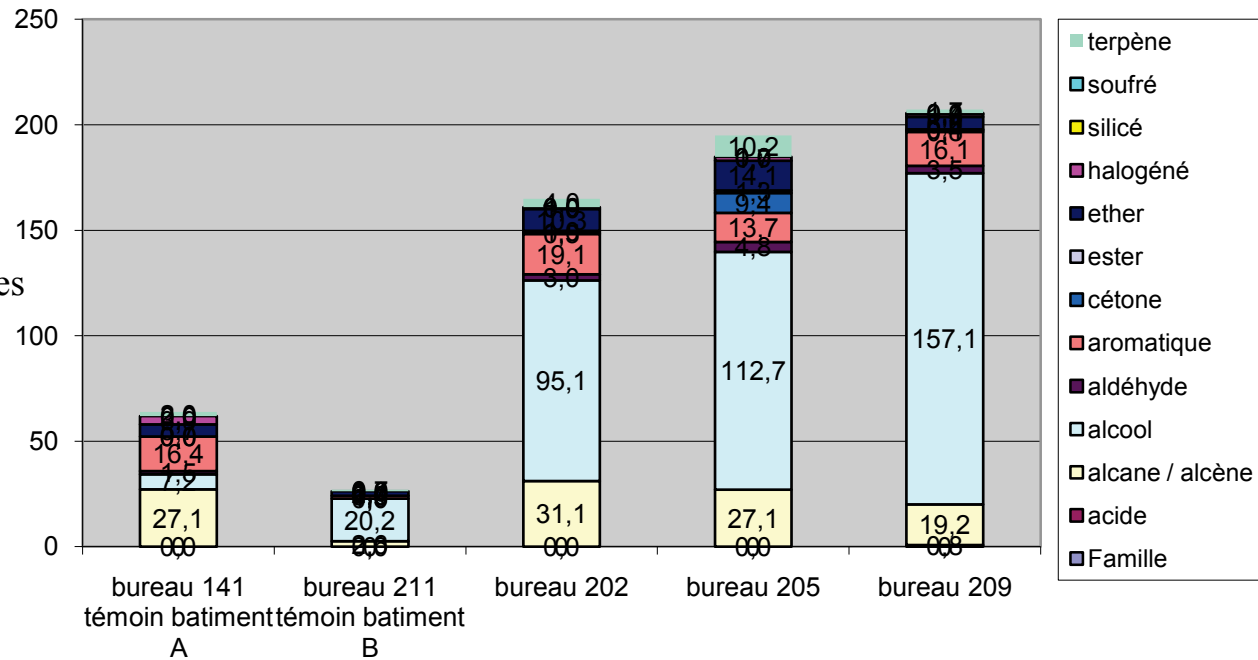
Ce revêtement est le même partout.  
Alors pourquoi les concentrations sont elles plus faibles dans le bureau témoin?

Traitement différent, pas de nettoyage,  
pas de chauffage?

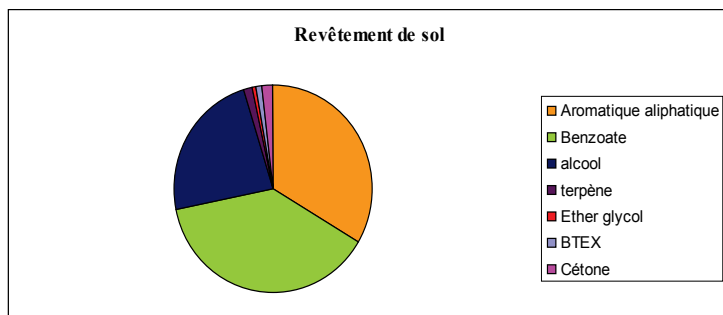
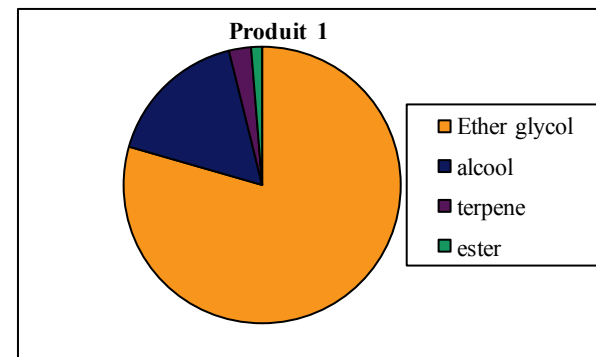
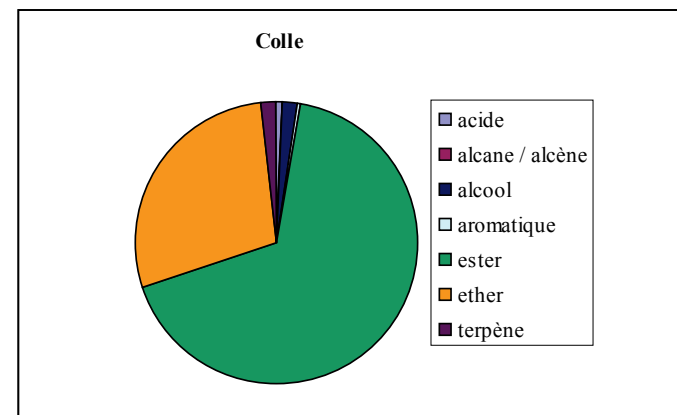
**Troisième campagne : thermodésorption de chaque élément individuellement**

**Les alcools et les éthers glycols proviennent essentiellement des produits de nettoyage**

Sur notre demande: arrêt d'utilisation des produits de nettoyage

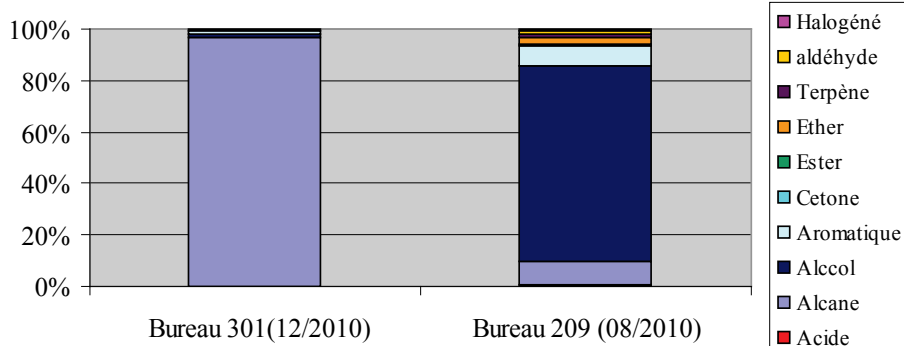
Composition différente de l'air ambiant avant et après

**Composition de l'air ambiant en Août 2010 et Décembre 2010**

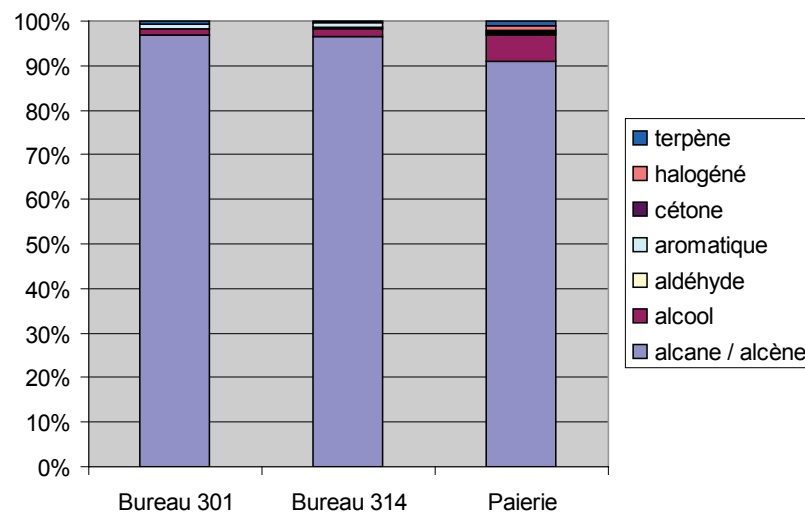
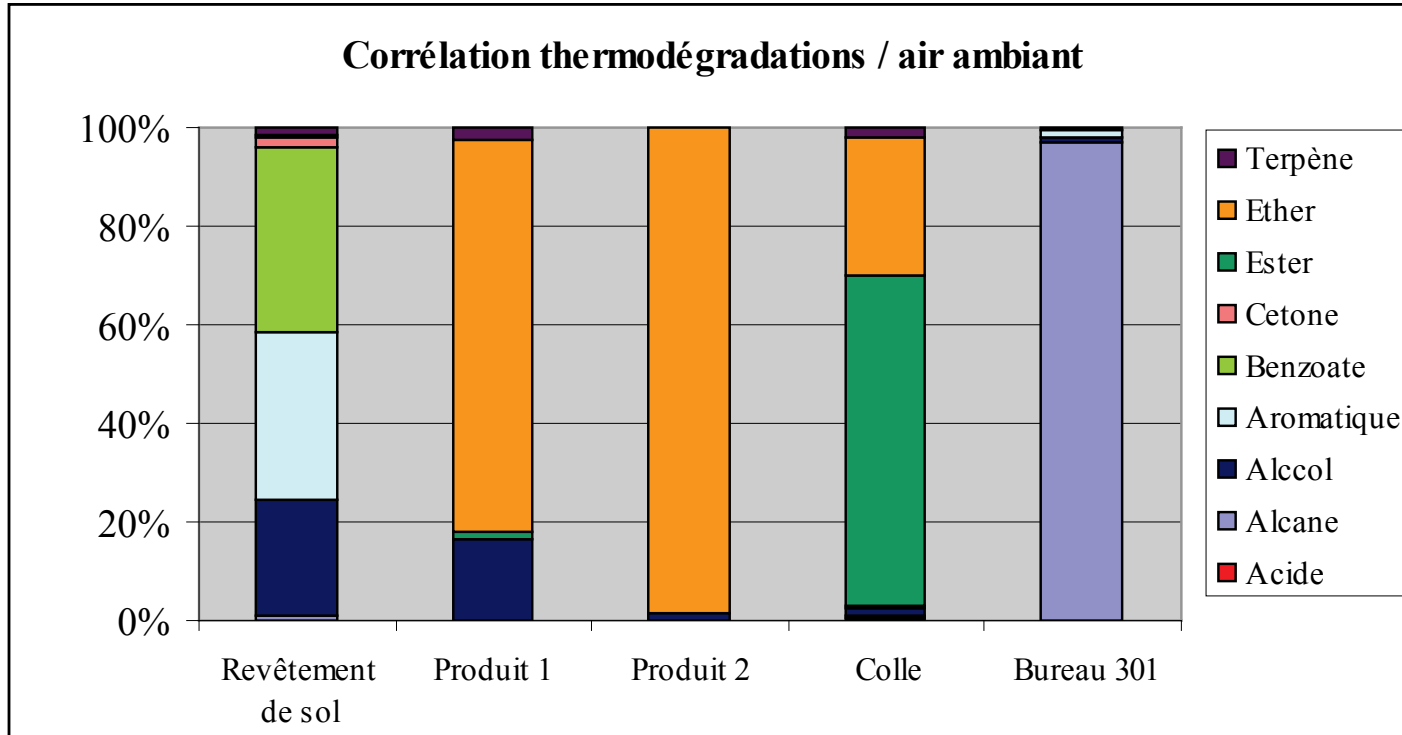
**Répartition des familles de composés dans les différents bureaux**

Aucune similitude entre la composition des matériaux et l'analyse de l'air (sans utilisation de pdts de nettoyage)
